STAWA ŚWIATŁA SEKTOROWEGO "DOMAŃCE"

Opis przedmiotu zamówienia

Nazwa postępowania: "Remont oznakowania nawigacyjnego:

Część I. Stawa światła sektorowego "Domańce",

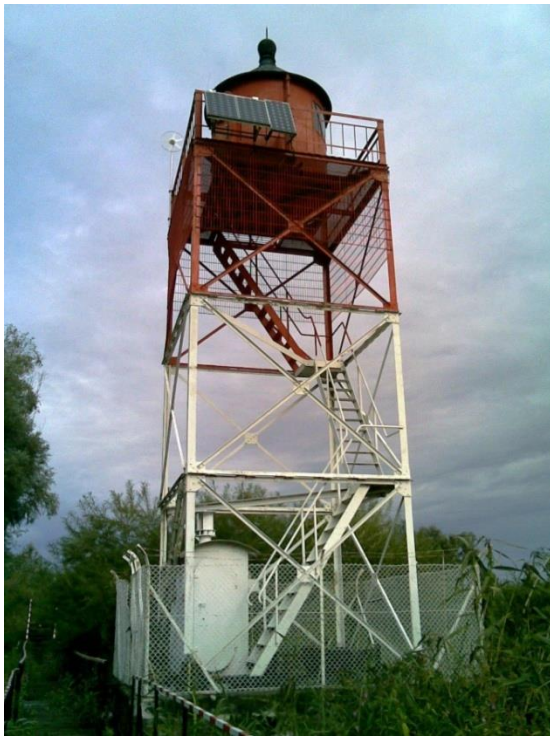
Stawa Światła Sektorowego Domańce.

Konstrukcja betonowa fundamentu o wymiarach 5m x 5m i wysokości 1m jest w dobrym stanie, porośnięta mchem. Osiadań, ugięć i przemieszczeń konstrukcji nie stwierdzono. Konstrukcja stawy porośnięta mchem, farba odbarwiona.

Wewnątrz galerii na podłodze liczne ogniska rdzy. Ogrodzenie i furtka wejściowa również mocno skorodowana. Widoczny ubytek siatki stalowej w przęśle, siatka ogrodzeniowa dziurawa, powyginana.

Przed wykonywaniem prac remontowych, znak wraz z pomieszczeniem technicznym i fundamentem dokładnie umyć wodą pod ciśnieniem oraz usunąć nieczystości. Następnie całą konstrukcję z zewnątrz i wewnątrz oczyścić z korozji oraz nadmiaru złuszczającej się farby. Przygotować powierzchnie stalowe wewnątrz i z zewnątrz zgodnie z przyjętą technologią malowania. Szczególnie zwrócić uwagę na dokładne wyczyszczenie dachu znaku.

Odcięcie i usunięcie nieużywanej rury na kabel dochodzącej do fundamentu znaku, nieużywanych elementów stalowych po butlach gazowych na betonowym fundamencie – usunięcie zgodnie ze wskazaniem Zamawiającego. Wymiana miejscowa przerdzewiałych elementów poszycia laterny, zaspawanie niepotrzebnych otworów w poszyciu oraz drzwiach wejściowych. Naprawa odpowietrzeń.

Przed rozpoczęciem prac fundament dokładnie umyć wodą pod ciśnieniem, usuwając mech oraz skuć luźne kawałki betonu. Betonowy cokół nie wymaga przeprowadzenia nagłych gruntownych prac naprawczych. Należy naprawić istniejącą płytę żelbetową nawierzchni, uzupełnić ewentualne braki struktur betonu wewnątrz cokołu wypełniając te miejsca zaprawą naprawczą. Po dokonaniu prac naprawczych należy wykonać izolację mostkującą rysy i pęknięcia.
