**ATEST NURKOWY**  
**NR /12/05/2018.**

Podwodnej inspekcji wyspy Chełminek - ostroga północna i południowa wraz z umocnieniem.

Urząd Morski w Szczecinie  
pl. Batoiego 4, 70-207 Szczecin

NUREK-TECHNIKA Prace Podwodne i Hydrotechniczne  
Sławomir Radaszewski ul. E. Plater 87/5  
71-635 Szczecin.

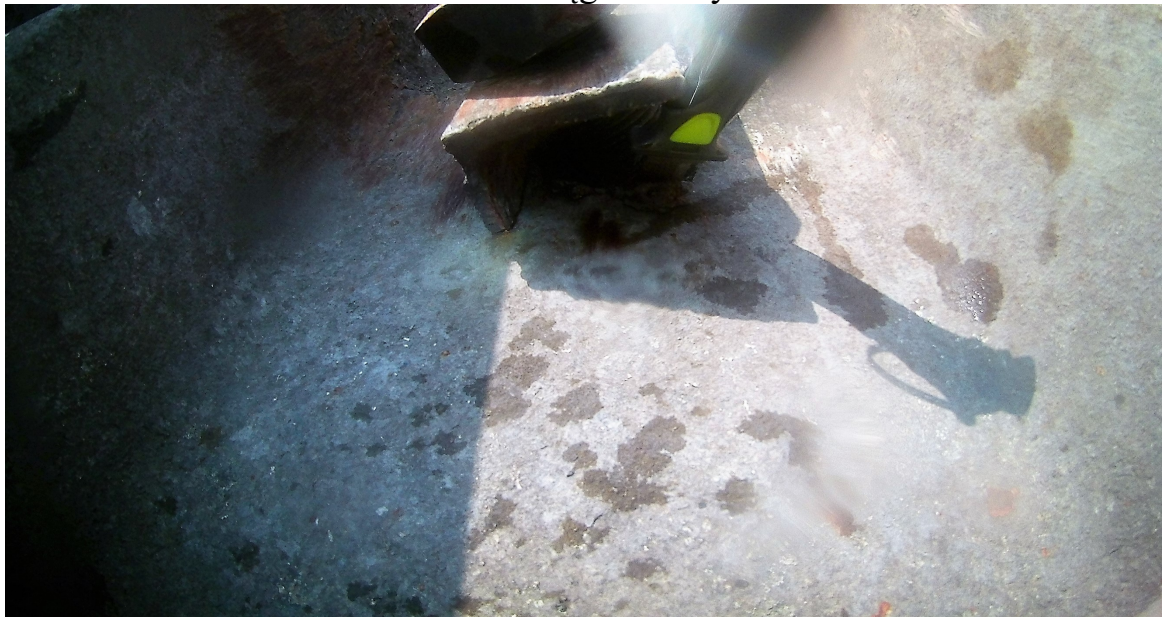
**3,0 mb** – licząc od osi głowicy w kierunku wschodnim i zachodnim przez ściankę nad lustrem wody przechodzą dwa skośne ściąg  $\varnothing$  50 mm. Przejście ściągów nie jest szczelne, nie ma żadnej nakładki doszczelniającej otwory przez które przechodzą ściąg - **zdjęcie nr 1 i szkic nr 3**.

- 3.00 mb** – licząc od osi głowicy w kierunku wschodnim i zachodnim przez ściankę nad lustrem wody przechodzą dwa skośne ściąg Ø 50 mm. Przejście ściągów nie jest szczelne, nie ma żadnej nakładki doszczelniającej otwory przez które przechodzą ściąg - **zdjęcie nr 1 i szkic nr 2**.

**Zdjęcie nr 1** - widok nieszczelności na ściagu skośnym.
