**ATEST NURKOWY**  
**NR /12/05/2018.**

Podwodnej inspekcji wyspy Chełminek - ostroga północna i południowa wraz z umocnieniem.

Urząd Morski w Szczecinie  
pl. Batoiego 4, 70-207 Szczecin

NUREK-TECHNIKA Prace Podwodne i Hydrotechniczne  
Sławomir Radaszewski ul. E. Plater 87/5  
71-635 Szczecin.

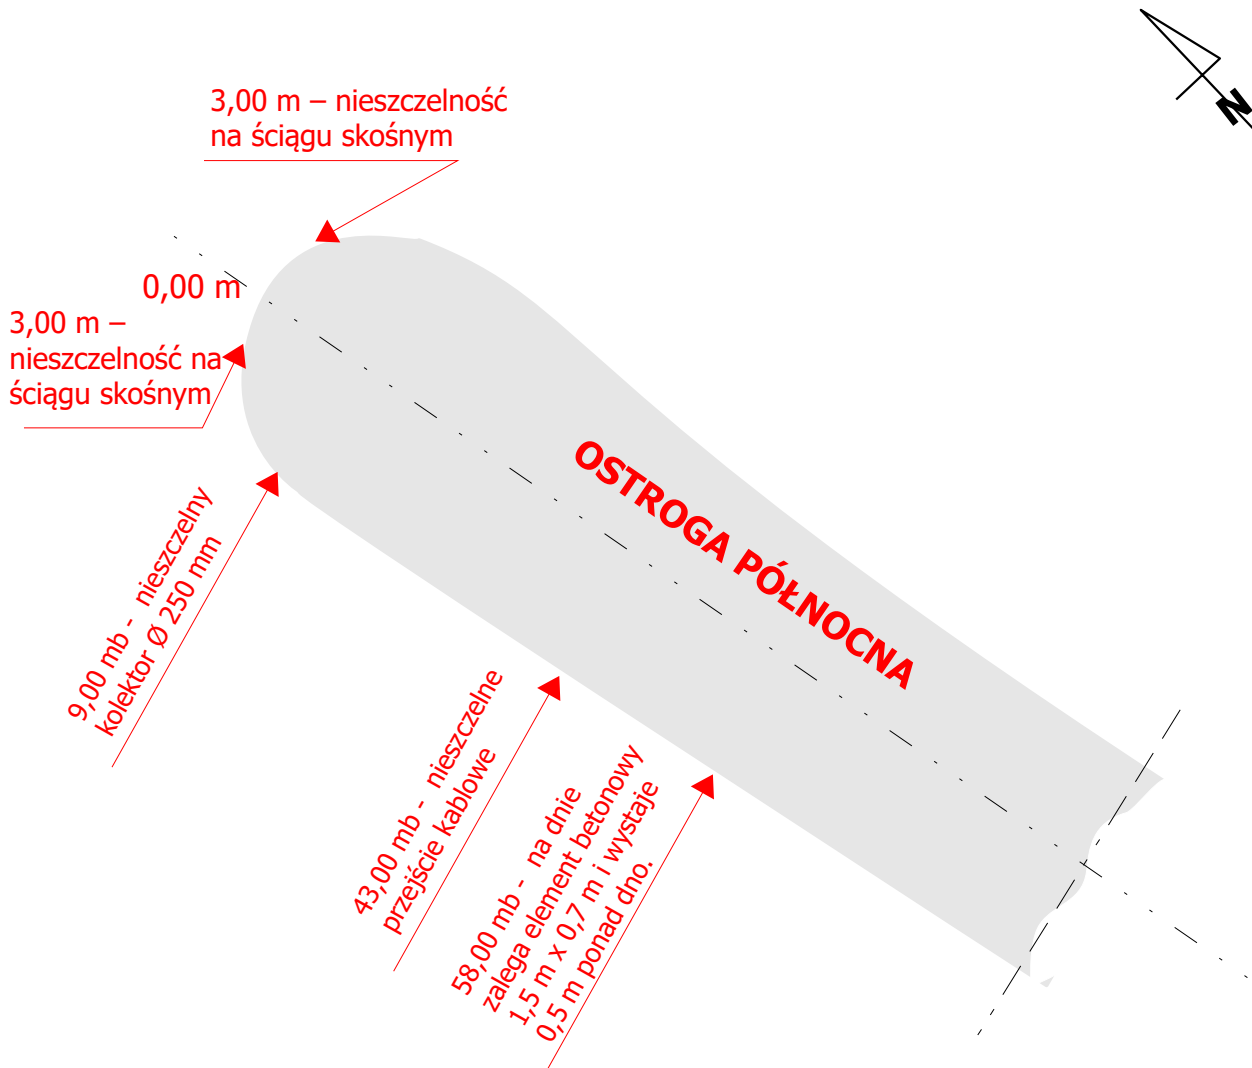
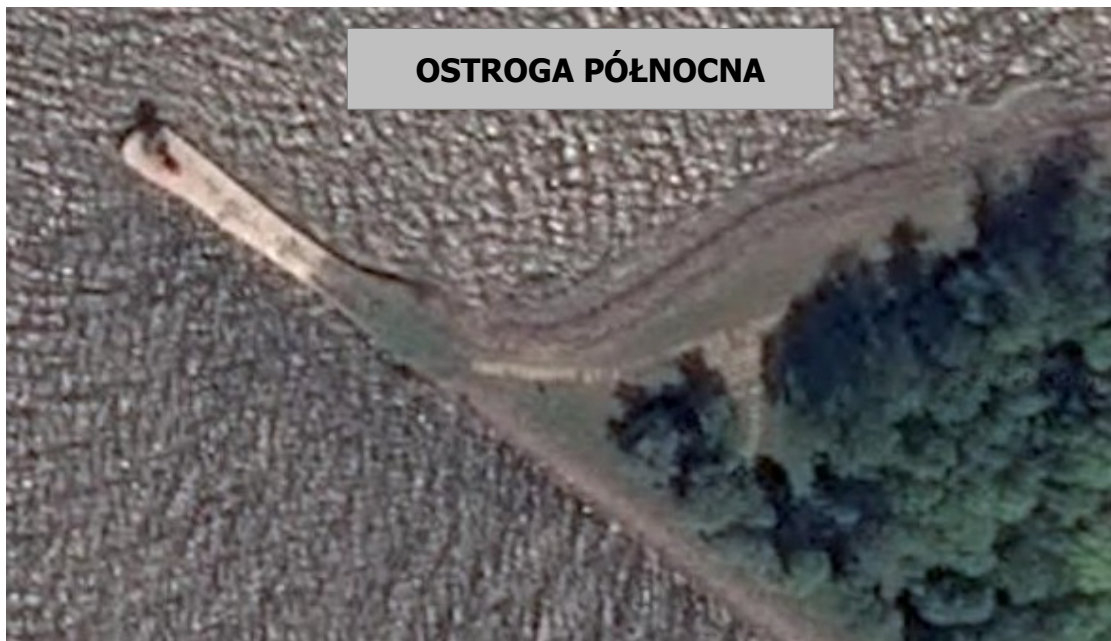
**OSTROGA PÓŁNOCNA - PLAN SYTUACYJNY**

**3,0 mb** – licząc od osi głowicy w kierunku wschodnim i zachodnim przez ściankę nad lustrem wody przechodzą dwa skośne ściąg  $\varnothing$  50 mm. Przejście ściągów nie jest szczelne, nie ma żadnej nakładki doszczelniającej otwory przez które przechodzą ściąg - **zdjęcie nr 1 i szkic nr 3**.

**9,0 mb** – licząc od osi głowicy w kierunku południowym, około 0,7m pod lustrem wody w stalowej ścianie umieszczony jest kolektor  $\varnothing$  250 mm, wystaje około 25 cm poza ściankę. W środku kolektora wyczuwalny jest grunt i kamienie oraz widać charakterystyczny obłok wydobywający się z kolektora, co świadczy o rozmywaniu gruntu - **zdjęcie nr 2**

**43,0 mb** - licząc od osi głowicy w kierunku południowym, około 0,8m pod lustrem wody we wnęce stalowej ścianki umieszczona jest rurociąg kablowa, kabel w rurze osłonowej przechodzi przez ściankę, a całość od góry osłonięta jest blachą osłonową. Samo przejście rury osłonowej i kabla wizualnie nie jest dostępne (zasłania blacha osłonowa), natomiast widać charakterystyczny obłok wydobywający się w dolnej części blachy, co zaświadczy o rozmywaniu gruntu, w tym miejscu w górnej części widoczne jest zapadnięcie płyt - **zdjęcie nr 3**.

Metraż wykrytych nieszczelności w stalowej ścianie.

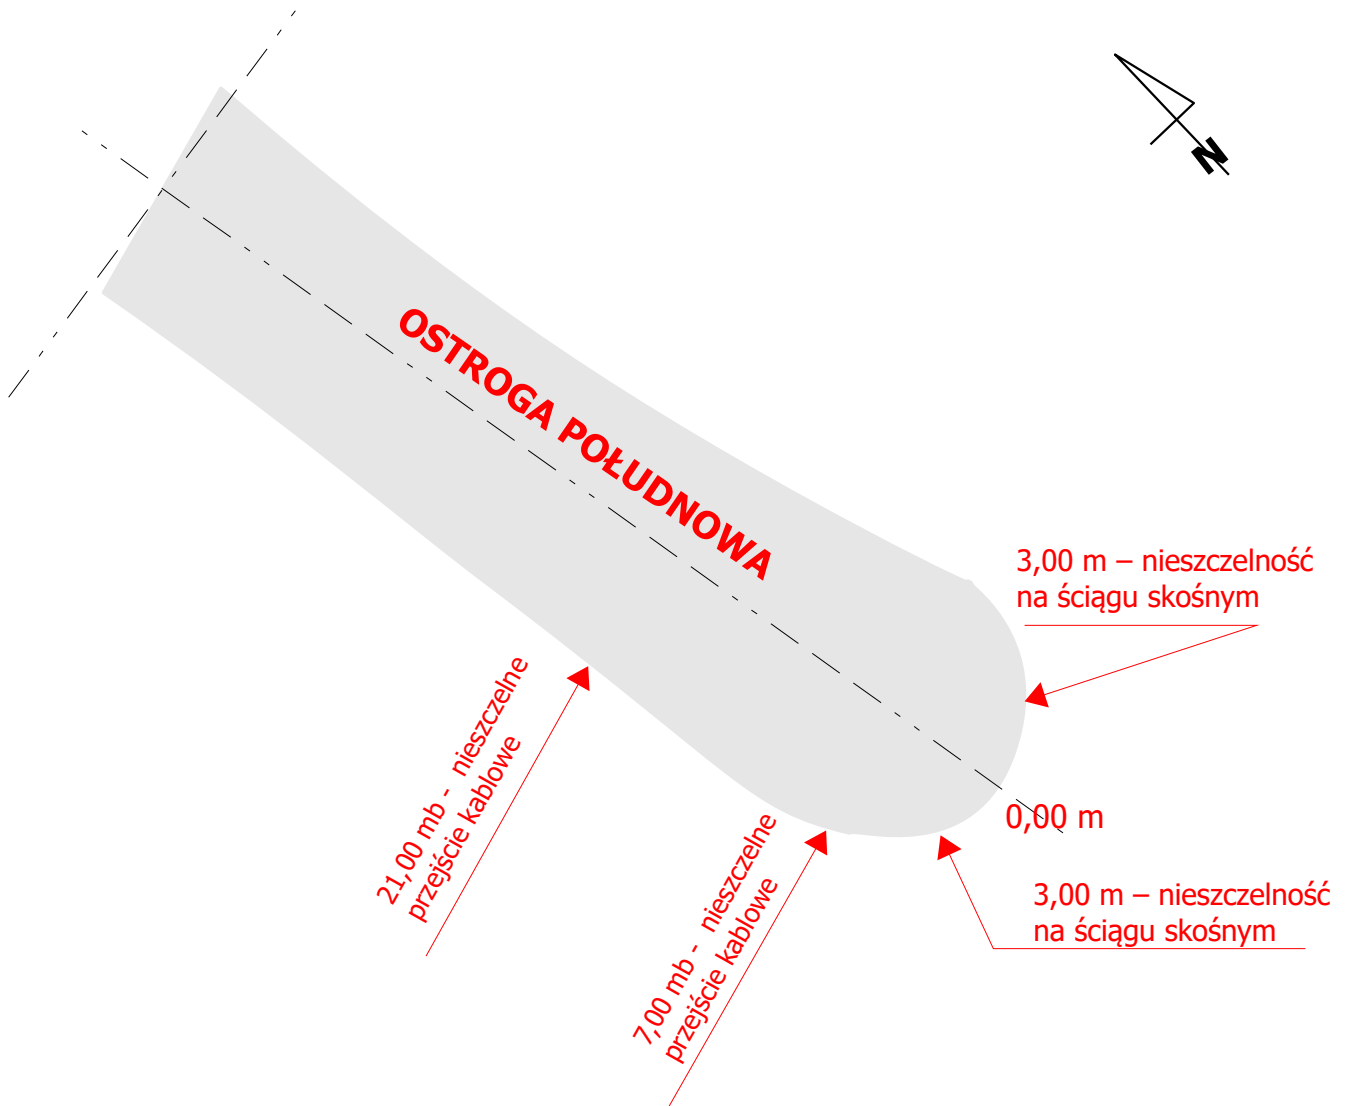
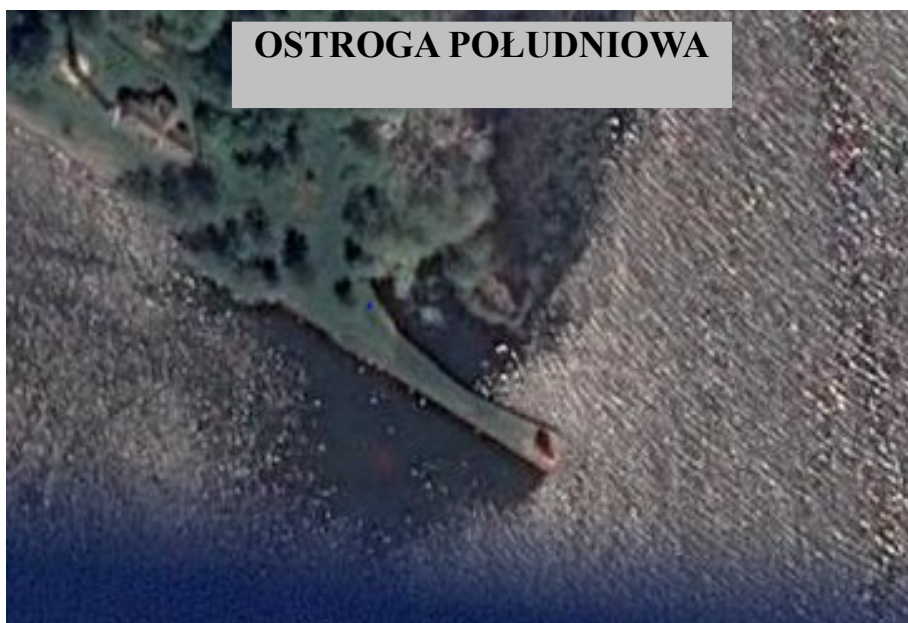
**OSTROGA POŁUDNIOWA - PLAN SYTUACYJNY**

- 3.00 mb** – licząc od osi głowicy w kierunku wschodnim i zachodnim przez ściankę nad lustrem wody przechodzą dwa skośne ściąg Ø 50 mm. Przejście ściągów nie jest szczelne, nie ma żadnej nakładki doszczelniającej otwory przez które przechodzą ściąg - **zdjęcie nr 1 i szkic nr 2**.

- 7.00 mb** – licząc od osi głowicy w kierunku południowym, około 0,7m pod lustrem wody we wnętrzu stalowej ścianki umieszczona jest rokada kablowa, kabel w rurze osłonowej przechodzi przez ściankę, a całość od góry osłonięta jest jedną blachą osłonową, druga odpadła. Pod blachą w larssenie jest wypalone okienko przez które ucieka grunt, Samo przejście rury osłonowej i kabla wizualnie nie jest dostępne (zasłania blacha osłonowa), w tym miejscu w górnej części widoczne jest zapadnięcie płyt - **zdjęcie nr 5**.

- 21,0 mb** – licząc od osi głowicy w kierunku południowym, około 2,0 m pod lustrem wody we wnętrzu stalowej ścianki umieszczona jest rokada kablowa, kabel przechodzi przez bok wnętrza stalowego brusa. Przejście kabla nie jest szczelne, w tym miejscu w górnej części widoczne jest zapadnięcie płyt- **zdjęcie nr 6**.

Metraż wykrytych nieszczelności w stalowej ścianie - zero pomiarowe dla ostrogi południowej przyjęto na osi ostrogi i przemieszczano się na północ.

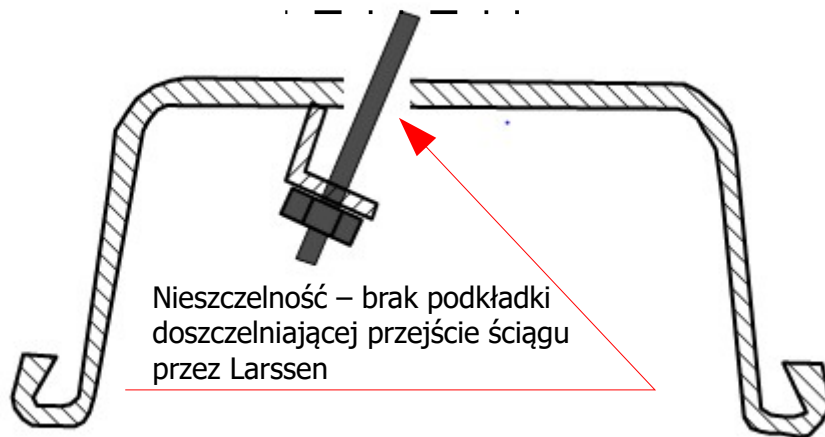
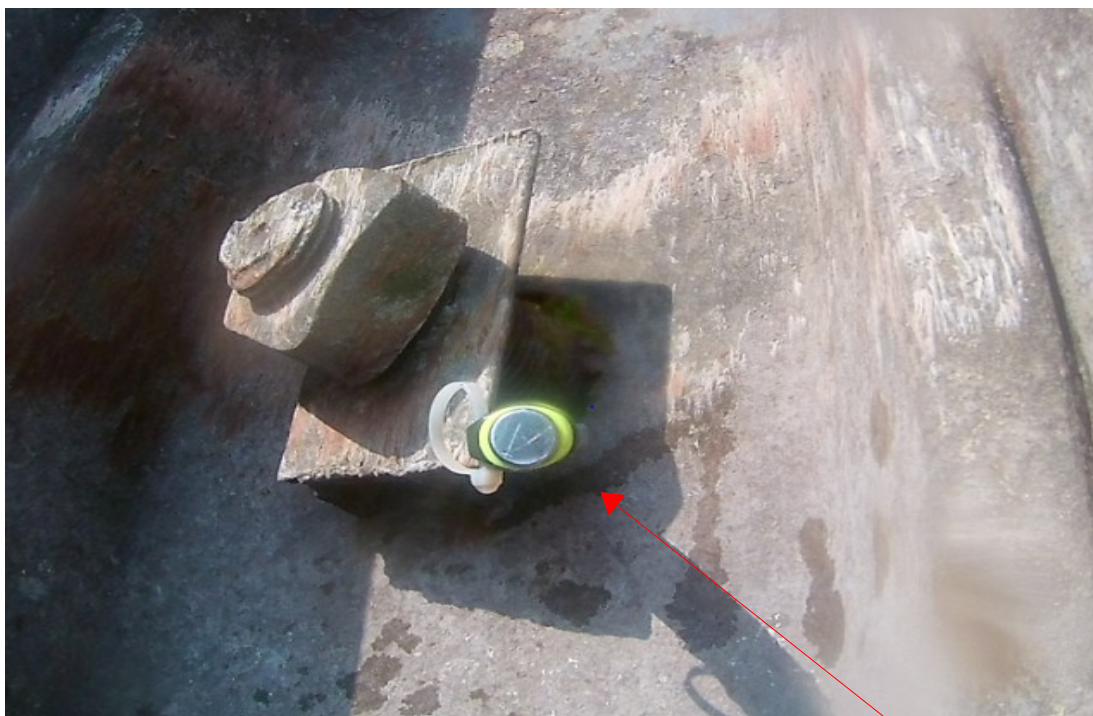
Przykładowy szkic nieszczelności skośnego ściągu na głowicy ostrogi północnej i południowej.

Nóż włożony pomiędzy ściankę a ściąg

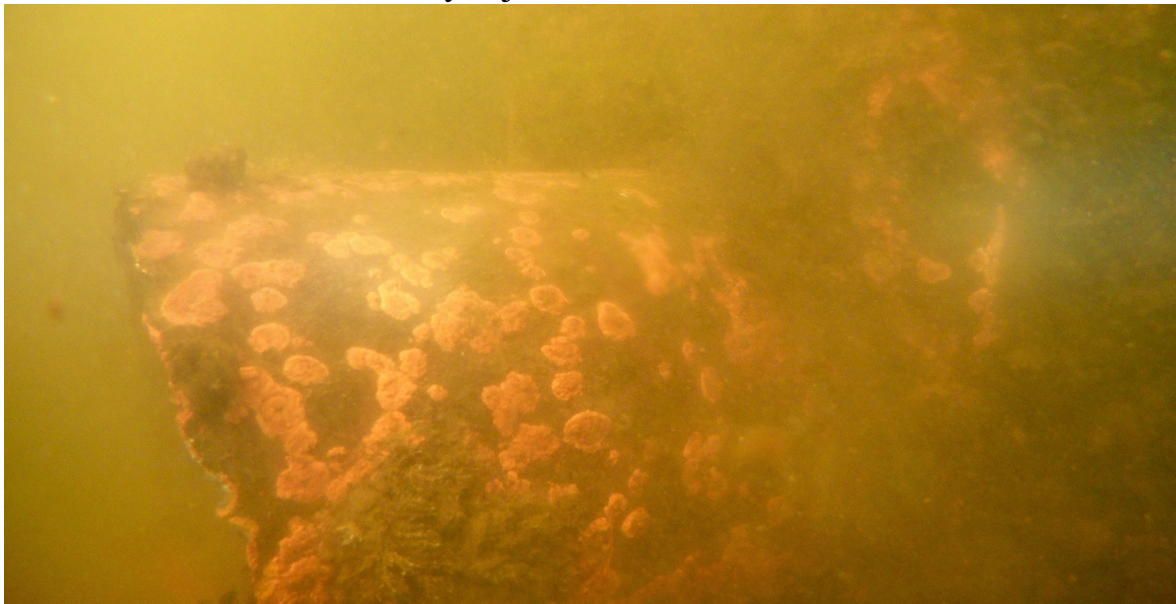
**Zdjęcie nr 2** - widok kolektora, wystaje około 25 cm ze ścianki.

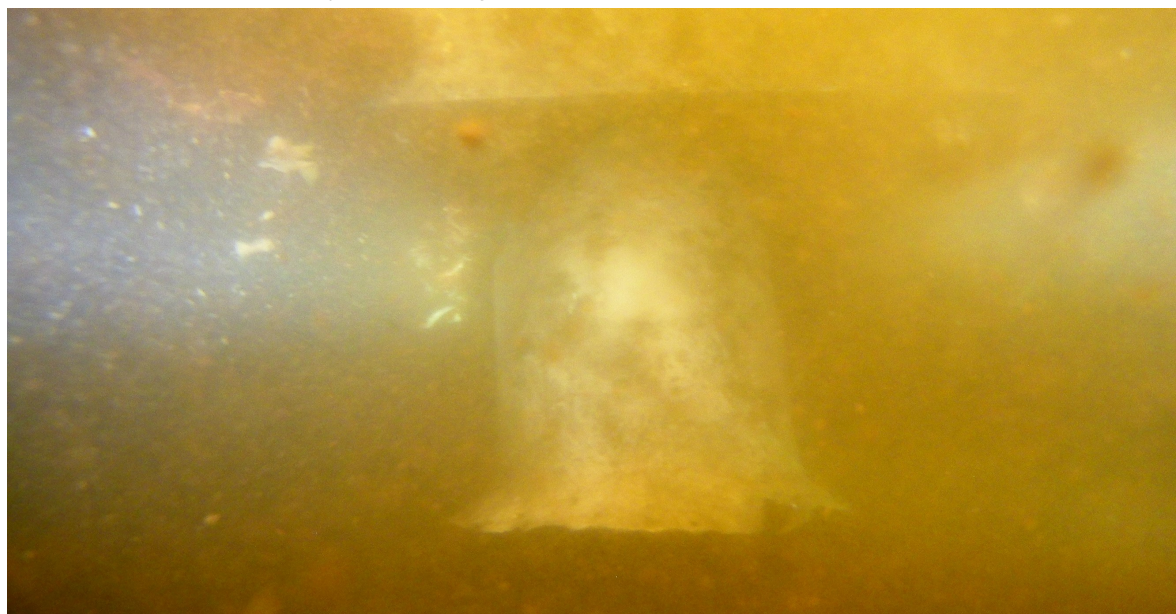
**Zdjęcie nr 3** - widok rokady kablowej.

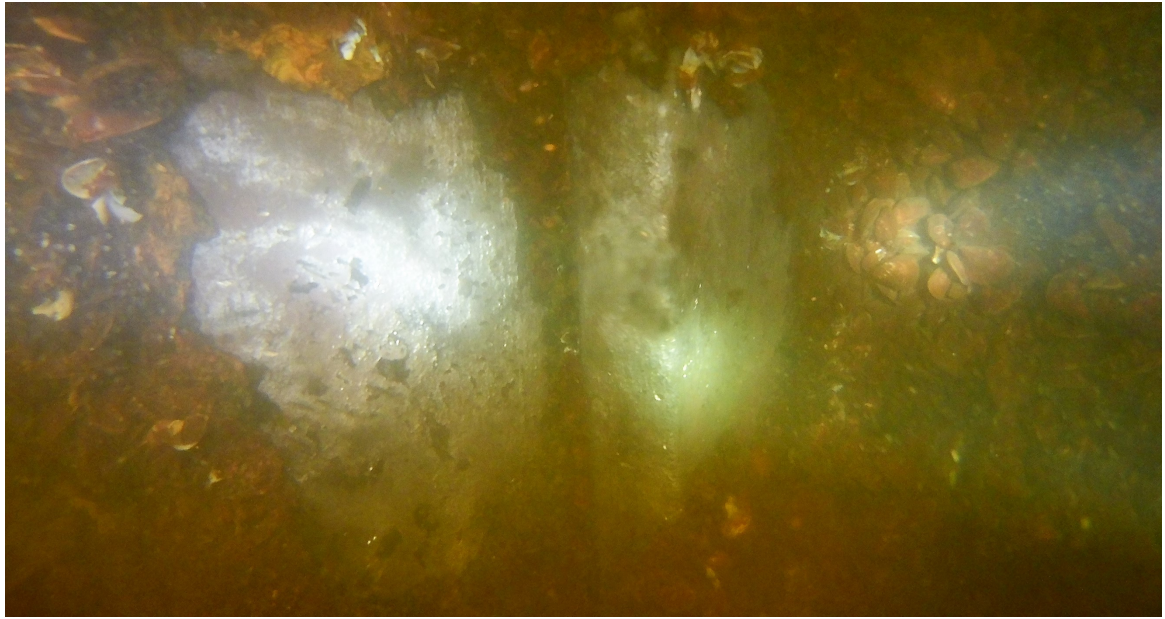
**10 - Rodzaj i zasięg występowania korozji badanych elementów oraz stopnia zużycia materiału, z którego zostały wykonane** – w czasie badania stwierdzono, że korozja występuje na całej powierzchni badanej ścianki - w rejonie wahań lustra wody- powłoka korozyjna wynosi około 1,0 mm, natomiast 0,5 m pod lustrem stalowa ścianka do samego dna jest porośnięta i pokryta powłoką korozyjną która przy dnie wynosi około 1,0 cm. Po oczyszczeniu powłoki korozyjnej widać "zdrową stal" z minimalnymi wgłębieniami około 0,1mm – **zdjęcie nr 4**.

**Zdjęcie nr 4** - widok oczyszczonego fragmentu ścianki.

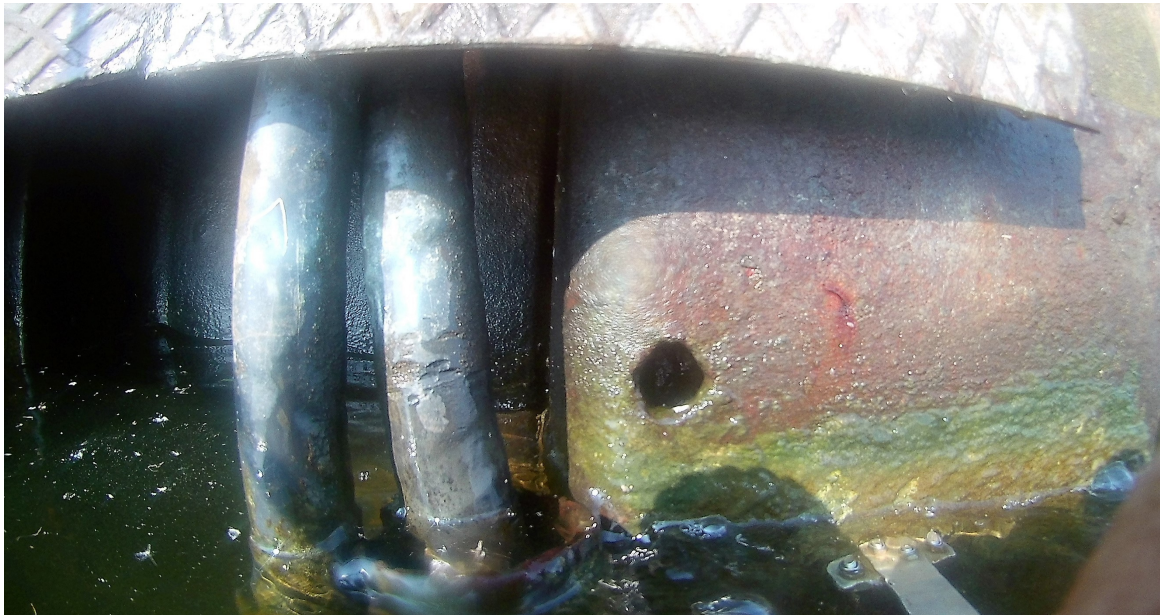
**Zdjęcie nr 5** - widok rokady kablowej – ostroga południowa.

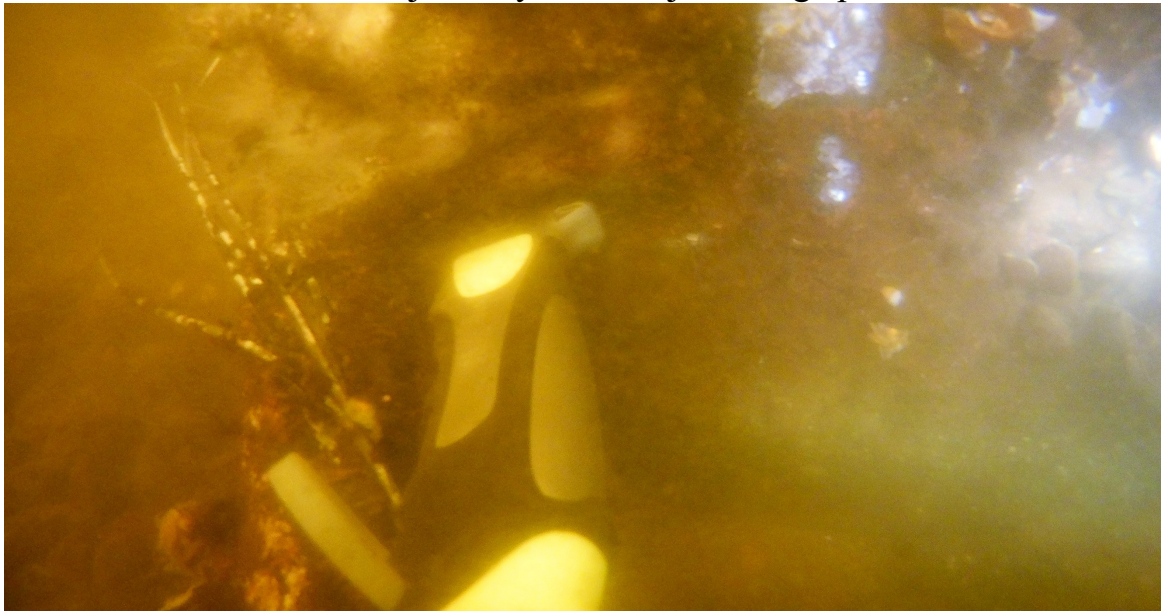
**Zdjęcie nr 6** - widok nieszczelnej rokady kablowej – ostroga południowa.
