Biuro Hydrotechniczne Samoląg & Włodarczyk		Szczecin, ul. Dworcowa 2 tel.: (+48) 91-43-40-190 e-mail: bhs@vp.pl	
Remont ostróg przy falochronie centralnym w Świnoujściu PROJEKT WYKONAWCZY		schemat napraw ostrogi - przekrój	
projektant	mgr inż. Marek Włodarczyk	Upr. Bud. 347/Sz/83	
konstruktor	inż. Aleksander Szerszeń		
Szczecin, marzec 2018		projekt nr 493	Rys. nr 9

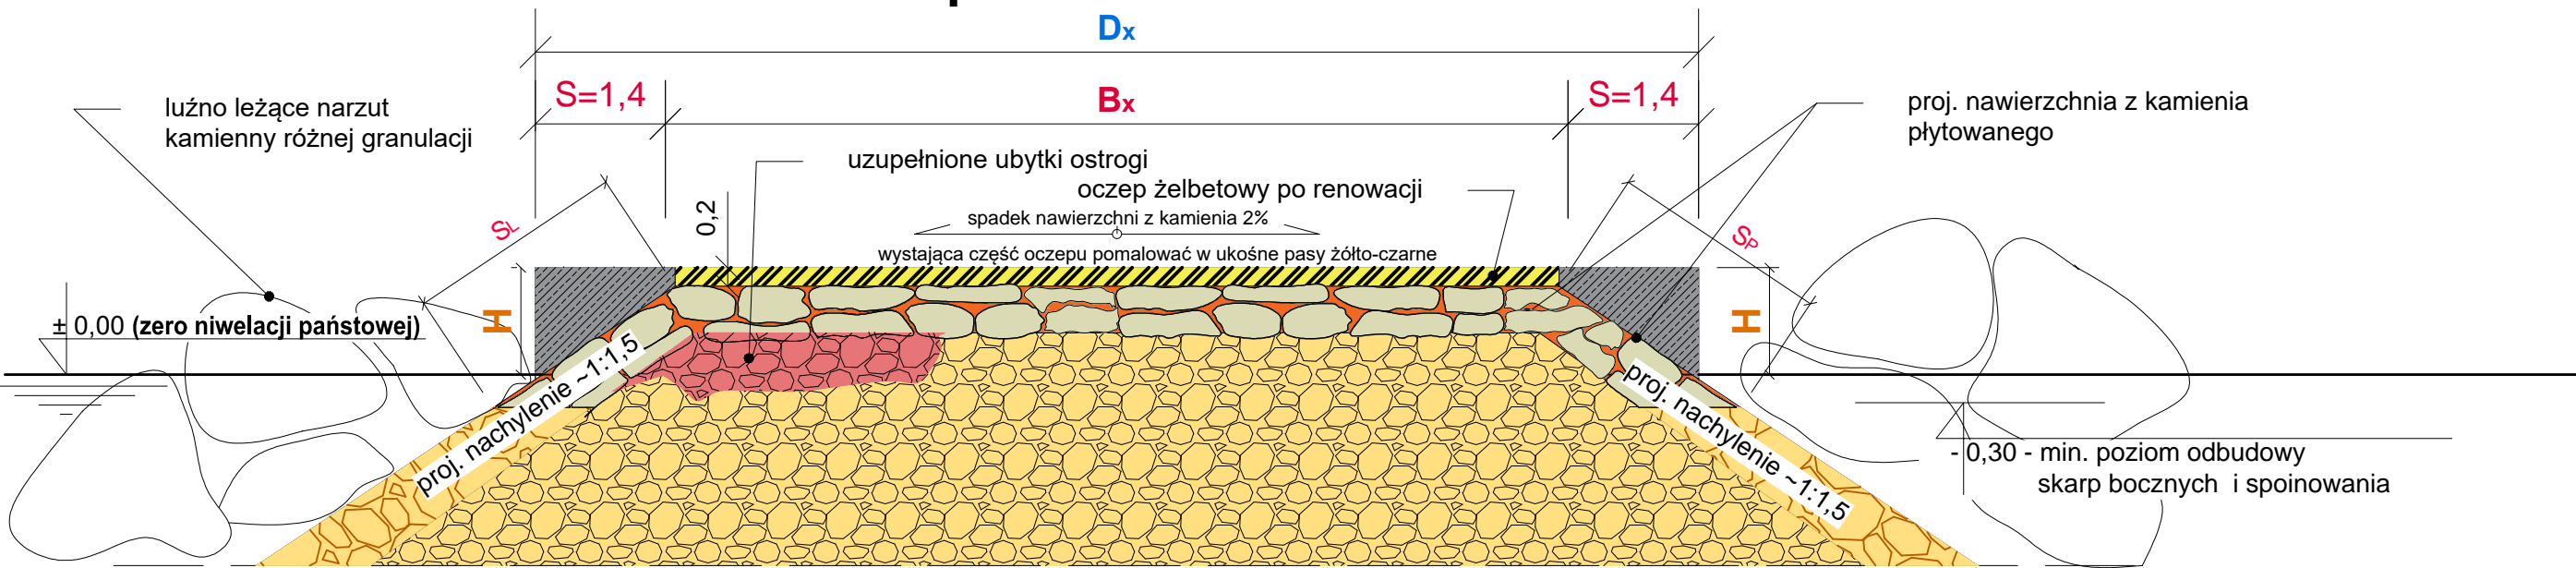
stan po remoncie

Proj. nawierzchnia korony i skarp - kamień płytowany III, rozmiar I/3, kamień układany w dwóch warstwach o łącznej grubości około g=40 cm
Uzupełnienie ubytków w korpusie ostrogi - kamień z rozbiórki oraz kamień luźno zalegający na skarpach ostrogi
